列車智能監督預警系統 (TSIS 2.0)

提案單位：台北捷運公司車輛處

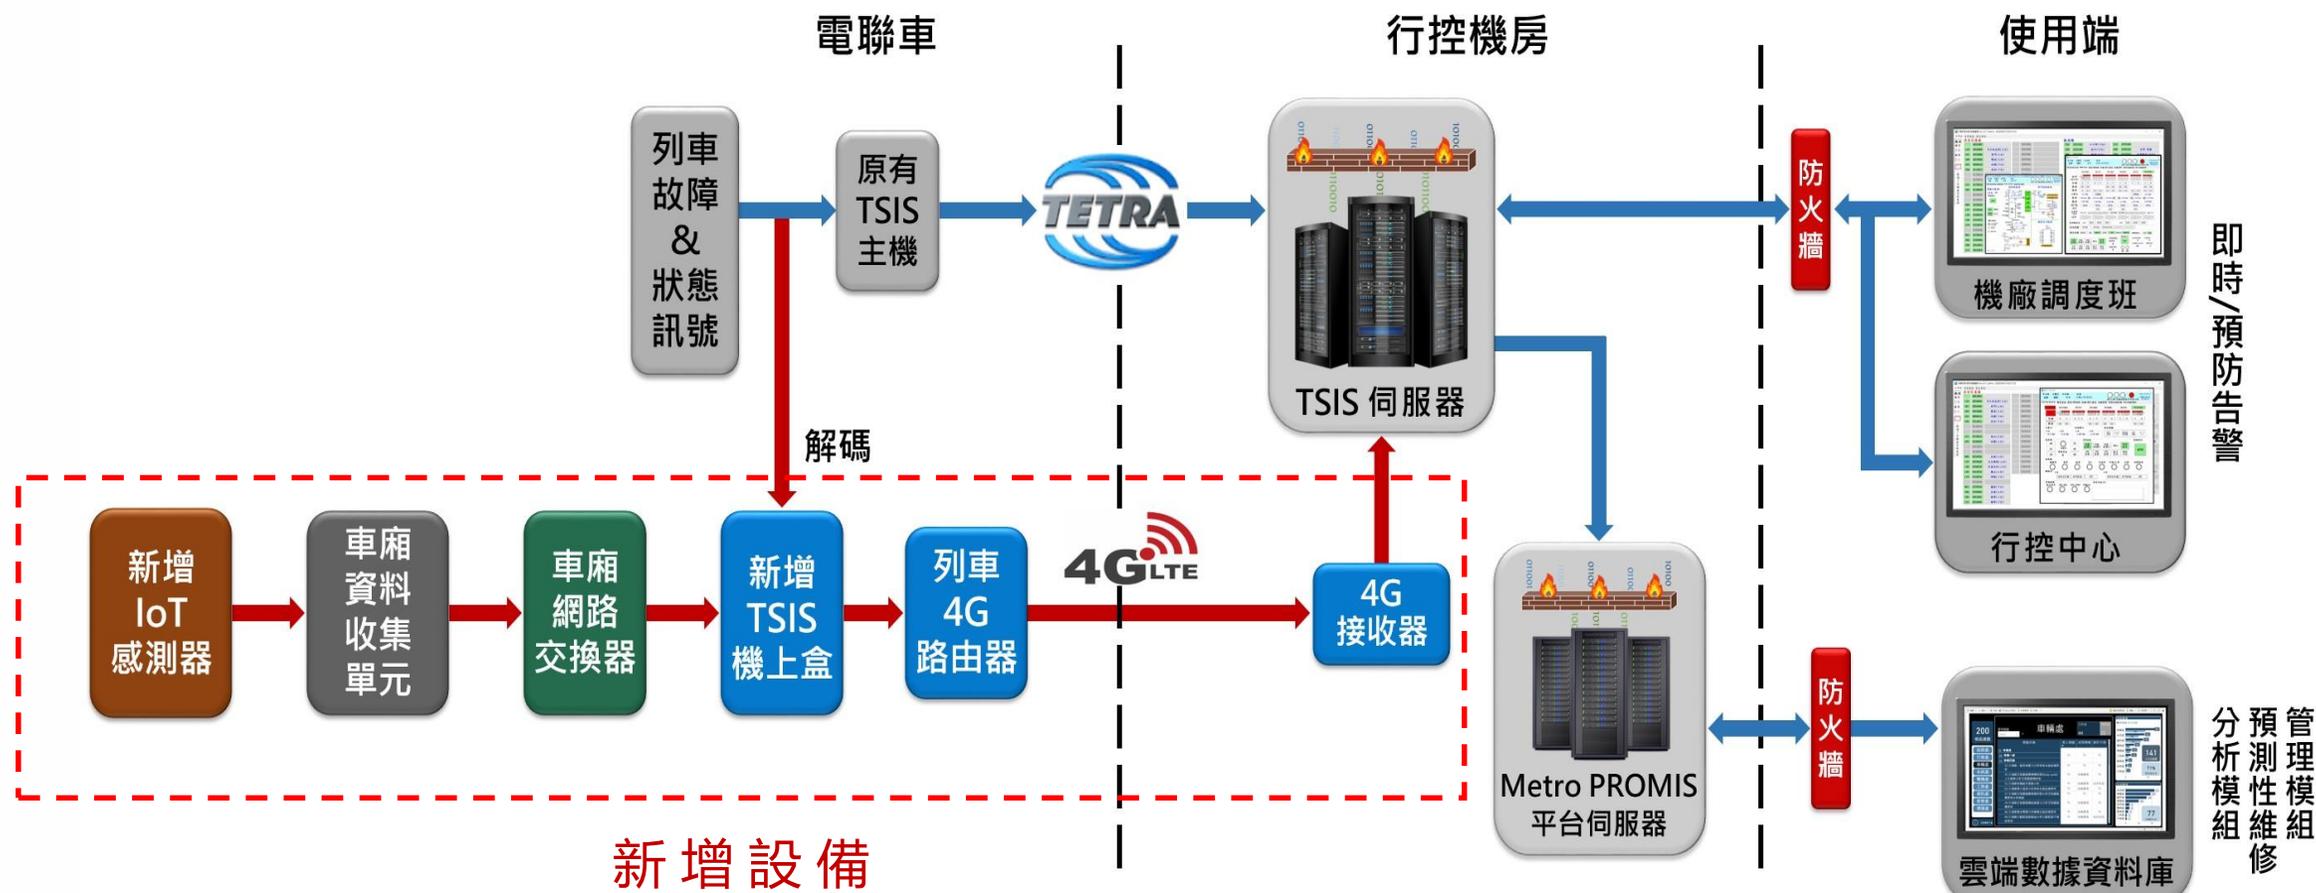
02 實施對策-TSIS2.0傳輸架構

1. 建立**無線網路傳輸架構**，遠端即時掌控電聯車設備狀態。
2. 運用**IoT 技術**，滿足列車設備狀態即時監測需求。
3. 自主開發**監測系統程式**，達到遠端監看及告警等功能。

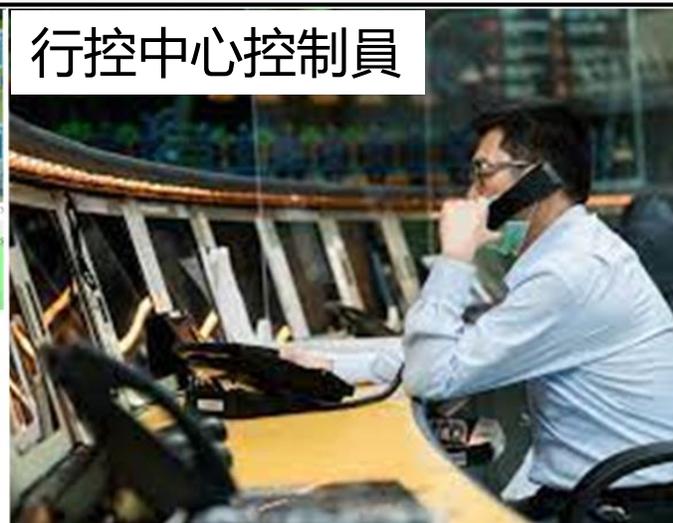
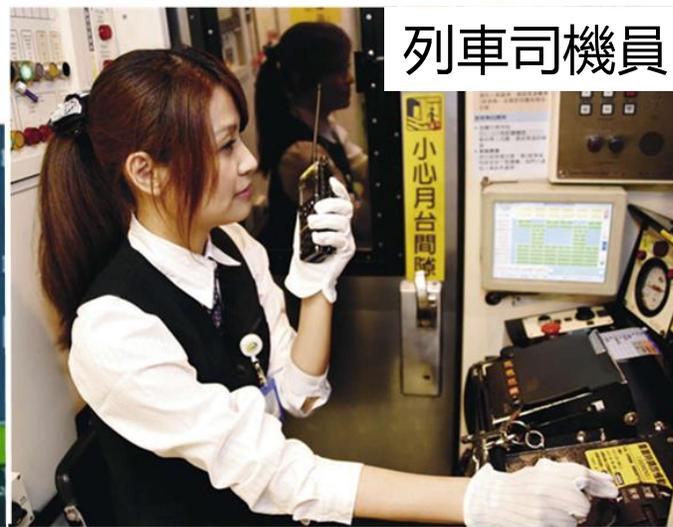
行控值班人員立即與司機員進行故障排除

設備異常告警畫面

行控中心

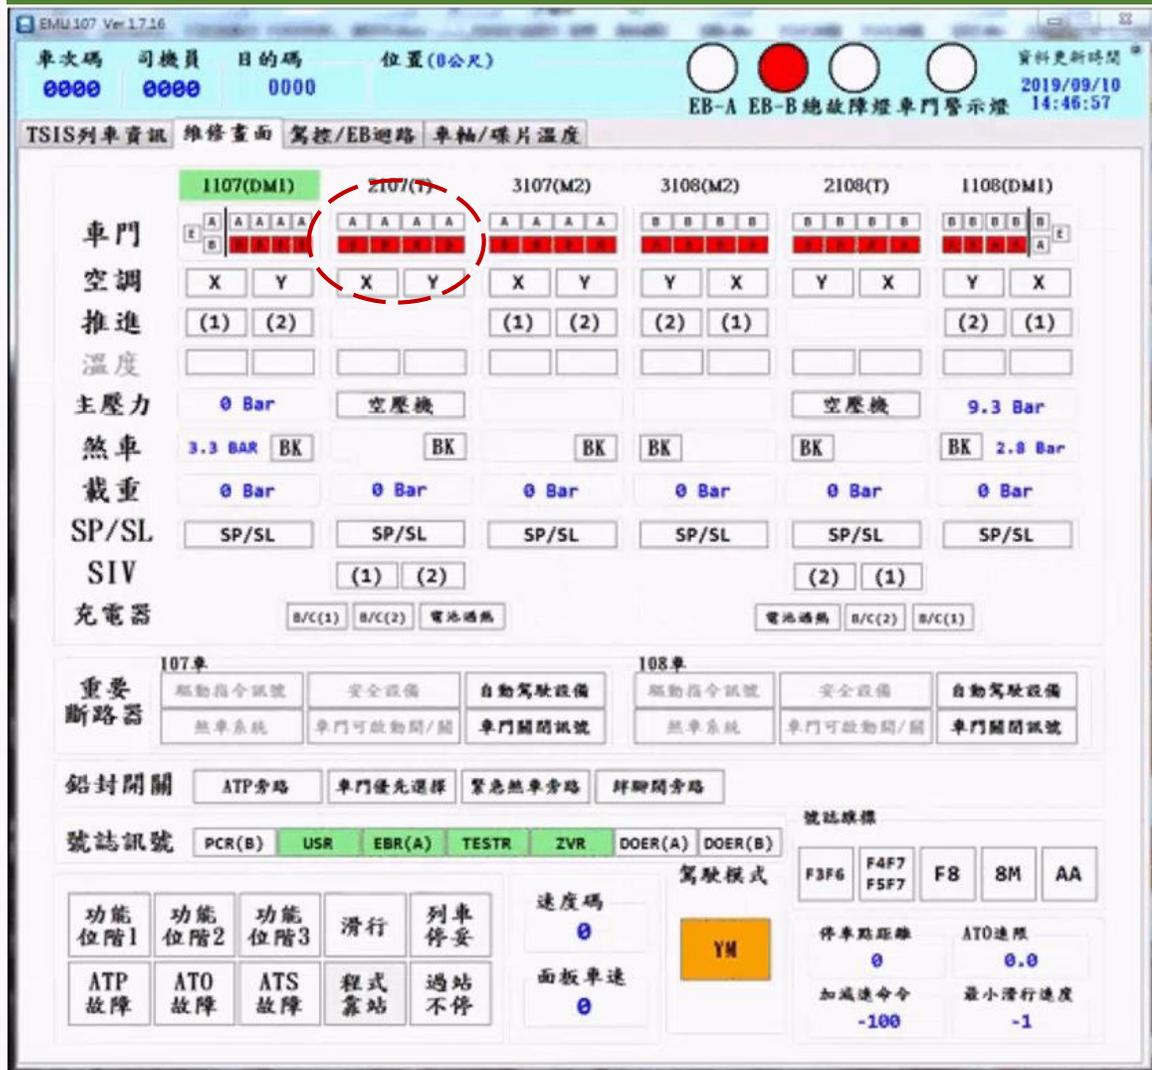
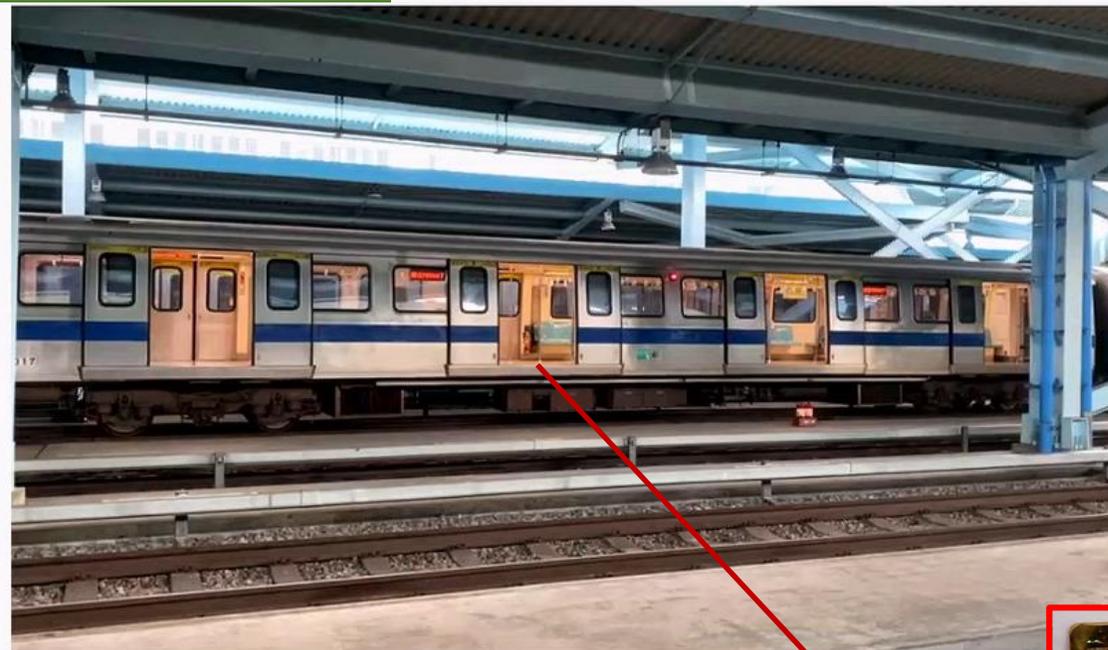
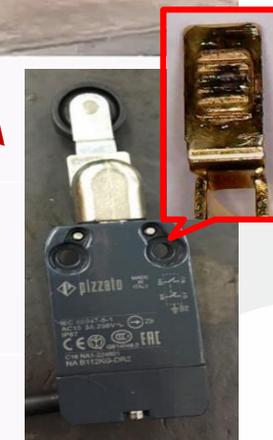
案例：即時監看車門開/關狀態-(單一車門延遲關閉)

※經檢測為車門關妥偵測開關接點不穩定所致。

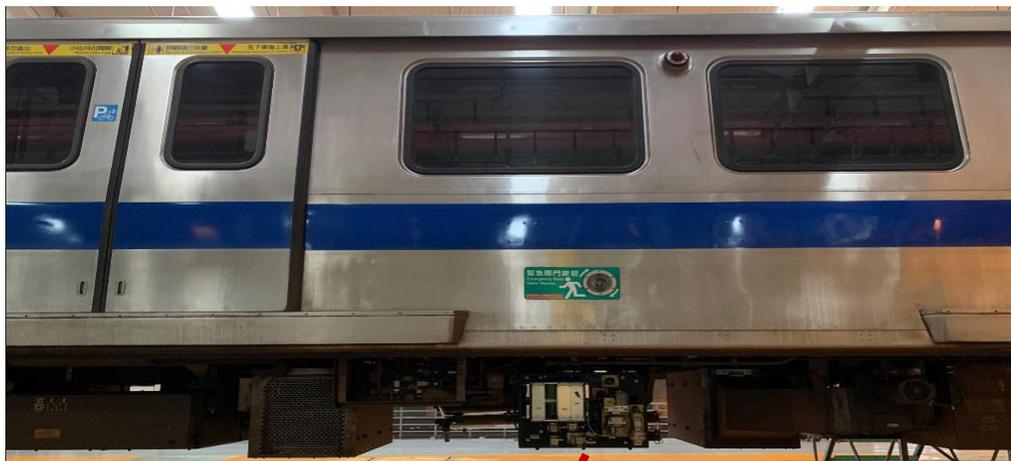
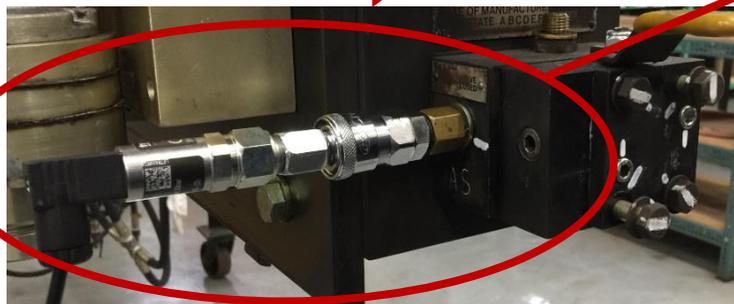
案例：利用車廂載重壓力數據資料，發展車廂擁擠度資訊。

◆ 新增載重壓力感測器

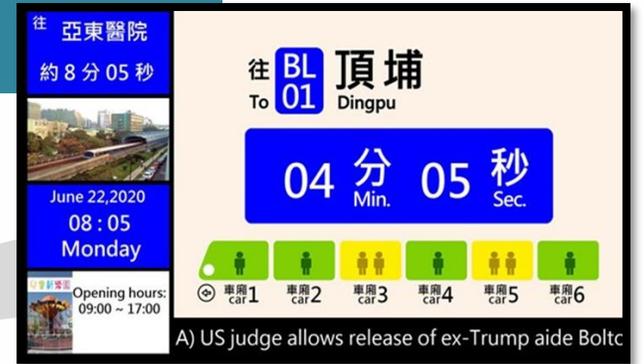
車站月臺電視EMDS顯示

- 列車加裝壓力感測器取得即時車廂載重數據。
- 將資訊整合後，轉化為車廂擁擠程度顯示於App及EMDS。
- 乘客可預先選擇人潮較少車廂搭乘，提升旅客滿意度

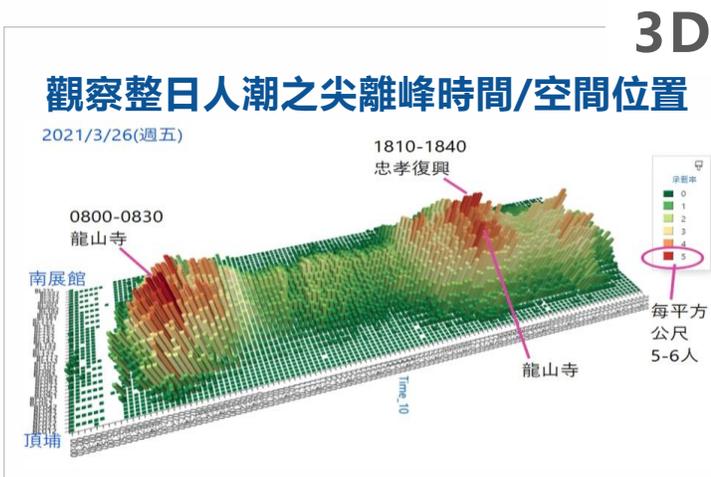
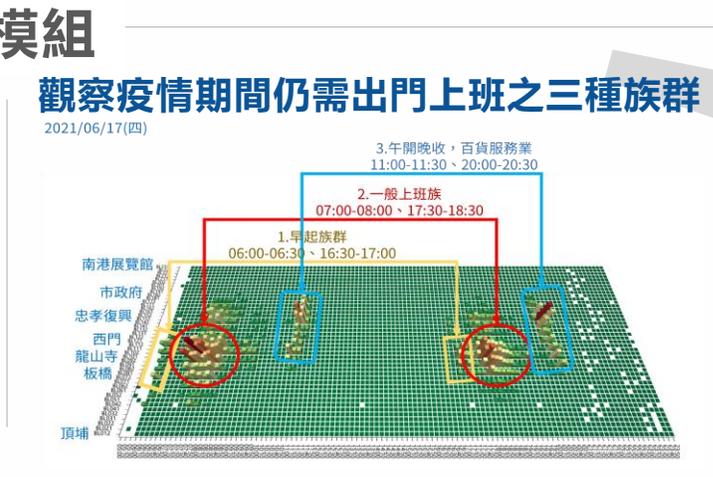
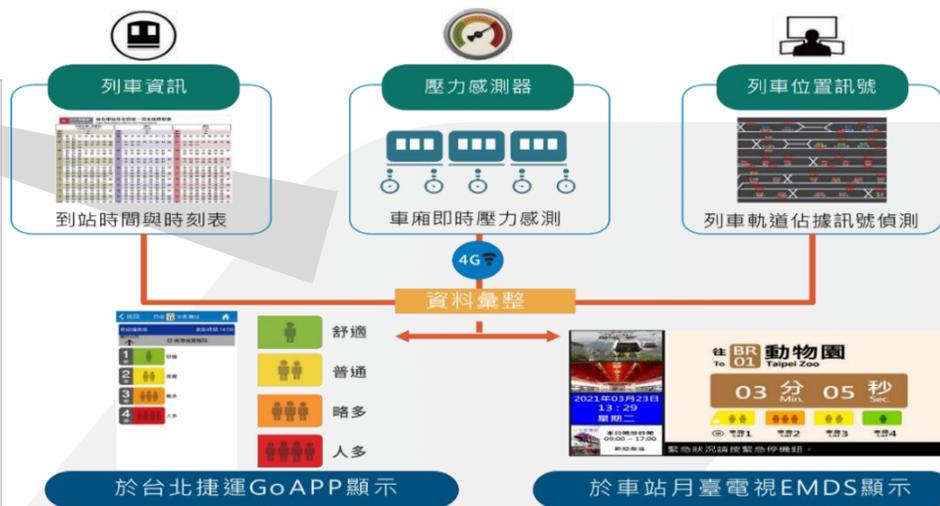
Metro TIMES

- 利用列車智能監督預警系統建置所蒐集數據資料，並搭配如閘門系統資訊，加值開發**捷運人流資訊管理專家系統**

- ✔ 判斷**即時人流**，協助安排**列車調度/調整班距**
- ✔ 協助進行**人潮管制**措施 (防疫期間、跨年、節慶月台/閘門/出入口管制)
- ✔ 旅客可透過**App**及**月台電視**，查詢**車廂擁擠度**

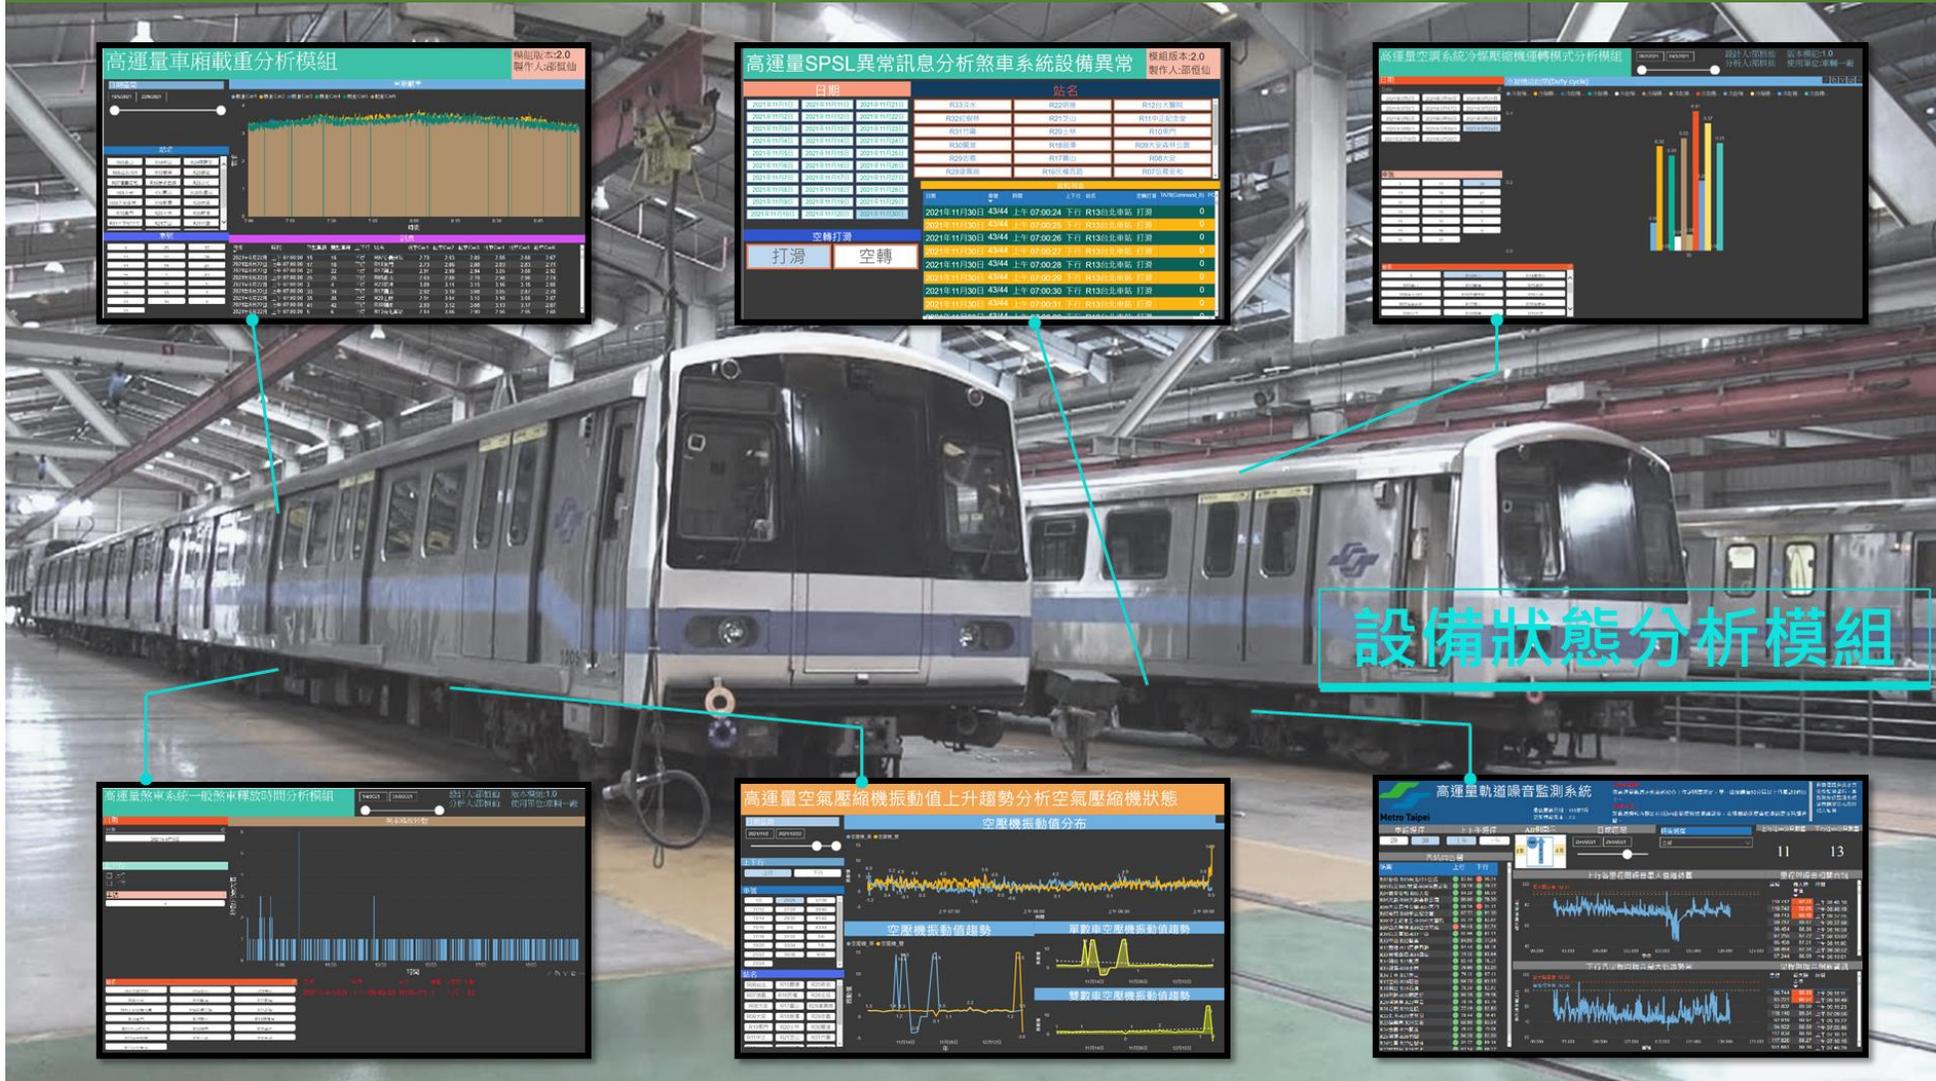
監測數據資料上傳雲端資料庫後，發展設備狀態分析模組。

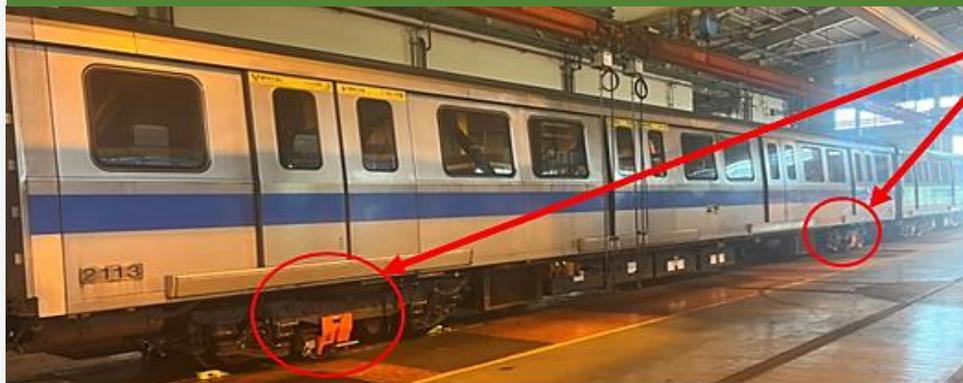
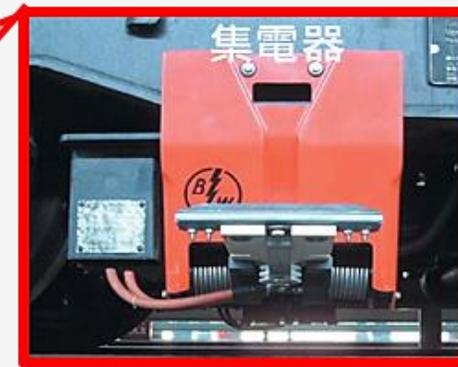
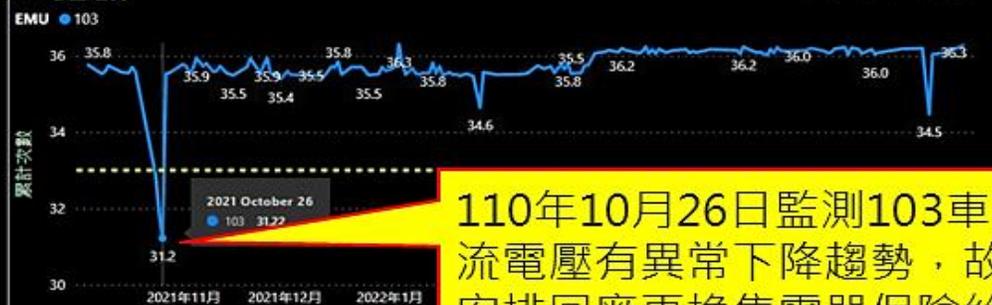
板南線電聯車輔電系統直流電壓趨勢監測模組

藉由分析模組監控列車輔助電力系統之直流電壓輸出，當電壓有異常下降時，表示集電器保險絲斷路，可即時發現更換，避免單側 2組集電器保險絲皆斷路，導致列車轉為緊急供電狀態。

藉由每日觀察列車直流電壓輸出狀態，本項分析模組共檢出 3件集電器保險絲斷路，並即時安排回廠檢修。

110年10月26日監測103車直流電壓有異常下降趨勢，故安排回廠更換集電器保險絲

↑上圖為長期紀錄SIV電壓，以每EMU每小時統計，並取每日之電壓最小值。

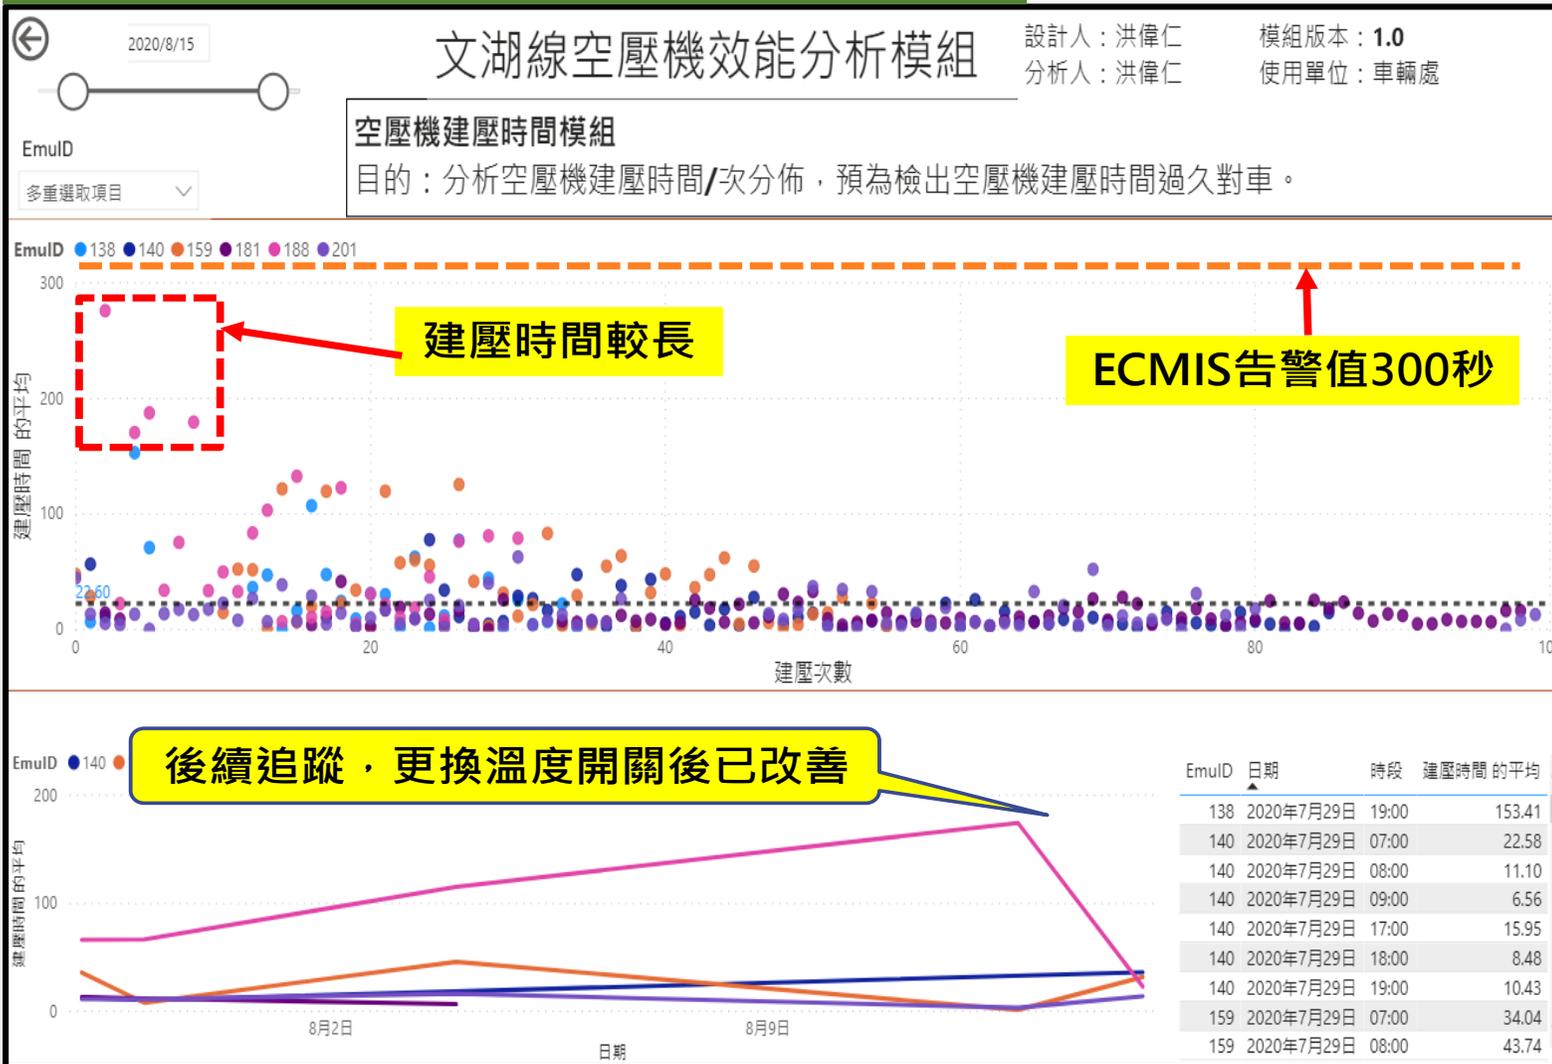
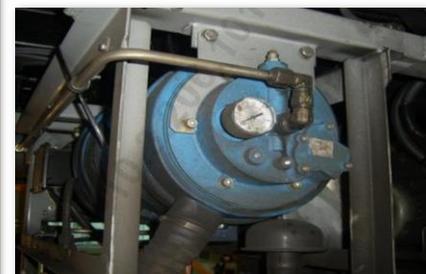
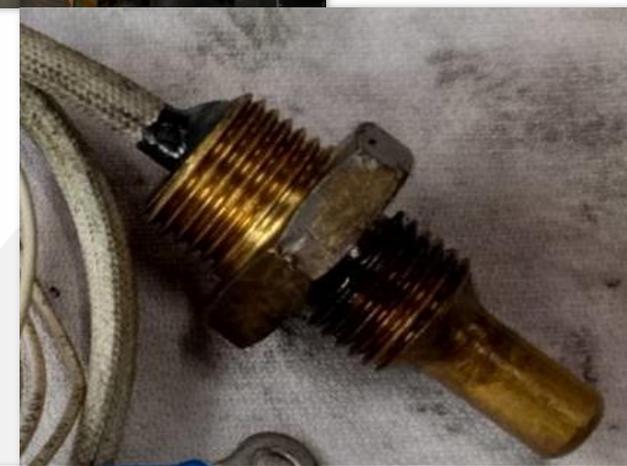
文湖線空壓機效能分析模組

188車建壓時間較長，檢測空壓機溫度開關為90°C(趨近上限值)，造成建壓時間過長。

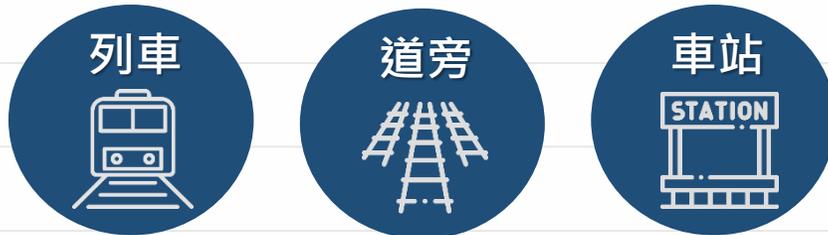
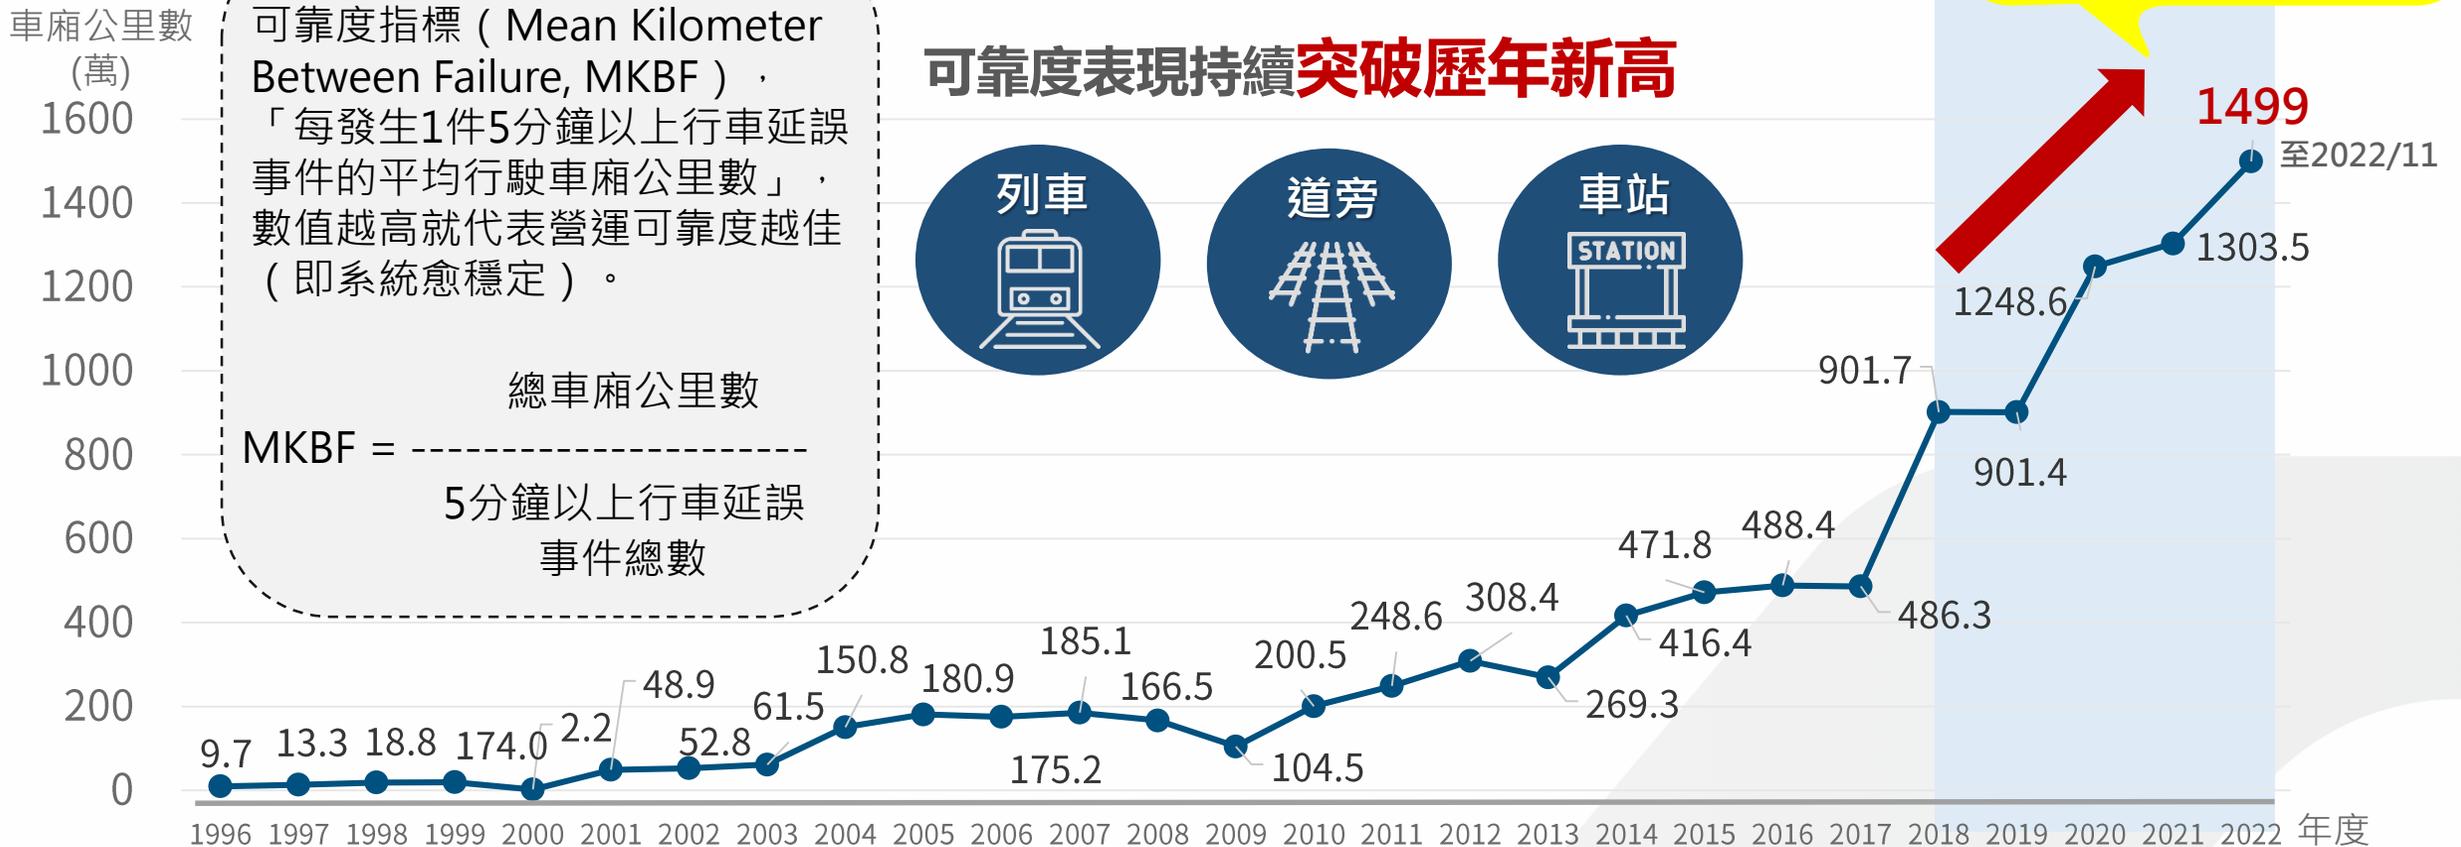
➤ 系統自2018年開發至今，列車可靠度已逐年大幅提升，使得台北捷運系統可靠度，於國際間名列前茅。

2022年列車每行駛1,499萬車廂公里才發生1次5分鐘以上延誤事件。
